# Una aproximación al análisis de humedales en Calakmul, Campeche

Por **PAOLA TORRES DÍAZ SANTANA<sup>1</sup>**

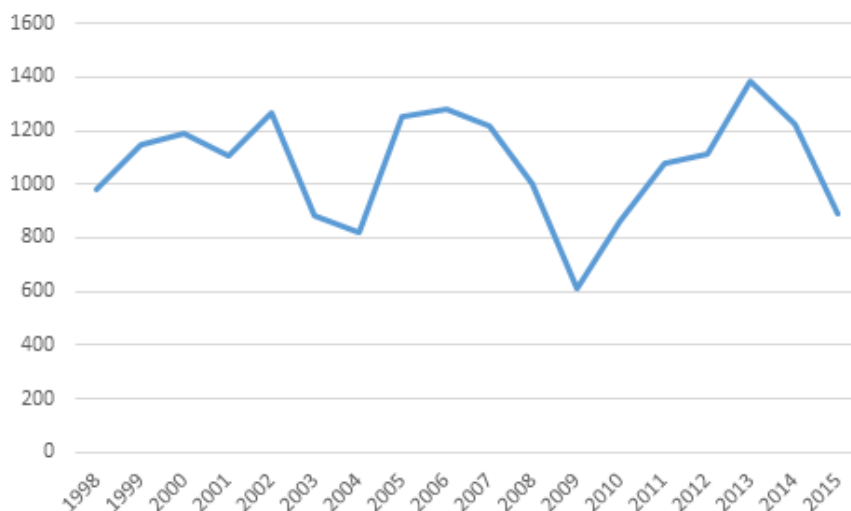
**Figura 1.** Gráfica de precipitación promedio anual en mm en el Municipio de Calakmul, Campeche. Período: 1998-2015.  
FUENTE: CLICOM-CICESE.

Según Reyna-Hurtado et al (2010), las lluvias en Calakmul se han reducido en un 20% desde 1947 que se inició el monitoreo del clima en la región. También se puede observar en la Figura 1 que el régimen hídrico de la región presenta una tendencia irregular.

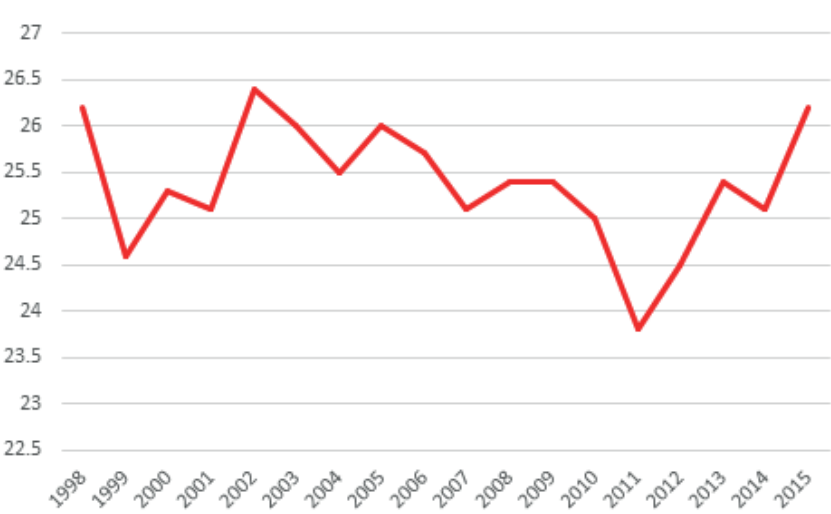
Figura 2. Gráfica de temperatura anual promedio en el Municipio de Calakmul, Campeche. Periodo: 1998-2015.

Por otra parte, la temperatura promedio anual se ha incrementado 3%, en el periodo analizado de 1998 a 2015 (Figura 2), también se observa una tendencia irregular mucha fluctuación en la temperatura anual promedio.

La temperatura promedio anual se ha incrementado 3%, en el periodo analizado de 1998 a 2015 (Figura 2), también se observa una tendencia irregular mucha fluctuación en la temperatura anual promedio.

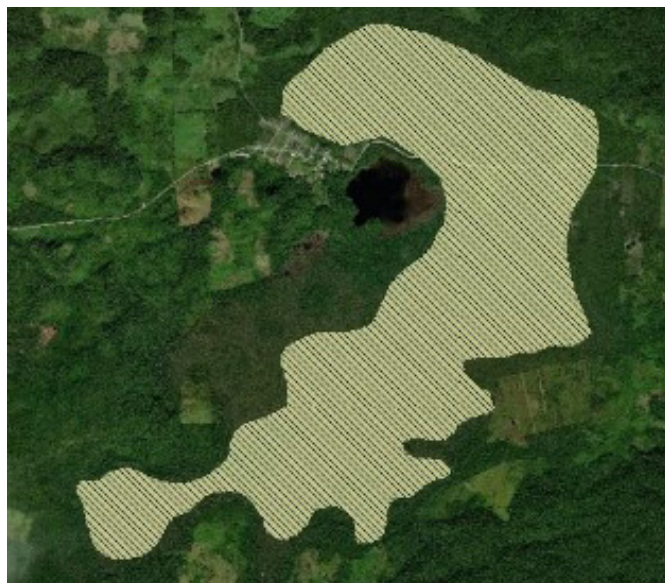
**Figura 4,5,6 y 7.** (izquierda a derecha).  
Fig. 4. Zona susceptible a inundación en Laguna de Alvarado, Calakmul.  
Fig. 5. Zona susceptible a inundación de Zoh-Laguna, Calakmul, Campeche.  
Fig. 6. Mapa de pendiente de Laguna de Alvarado, Calakmul.  
Fig. 7. Mapa de pendiente de Zoh-Laguna, Calakmul.

Según los tipos de uso del Territorio del Municipio de Calakmul y Criterios de uso/control para el POET (2015) se prohíbe la eliminación de la vegetación arbórea o natural en los bordes de los cuerpos de agua naturales a una distancia no menor de diez metros del cauce y al mismo tiempo recomiendan establecer una zona de amortiguamiento entre el área de aprovechamiento agropecuario y el entorno de lagunas. También se establece que en esta zona se promoverá la conservación y restauración de la vegetación primaria. En el caso de Laguna de Alvarado la recomendación es que esta zona de amortiguamiento sea de 6.78 km<sup>2</sup> que corresponde a la zona susceptible a inundación y se encuentra en la parte norte, oriente y sur de la laguna (Figura 4).
